RZUT PARTERU

PROJEKT WYKONAWCZY  
Zmiana sposobu użytkowania budynku internatu ZSB w Bydgoszczy przy ul. Pestalozzkiego 18a na Niepubliczny Zespół Szkół - Podstawowej, Gimnazjalnej i Liceum Ogólnokształcącego Dzieci i Młodzieży NATO. Bydgoszcz, dz.nr. 166/159, 162/9

SKALA RYSUNKU:	NUMER RYSUNKU:	REWIZJA:
1:100	03/K/75	00
DATA OPRACOWANIA:		
12.01.2017

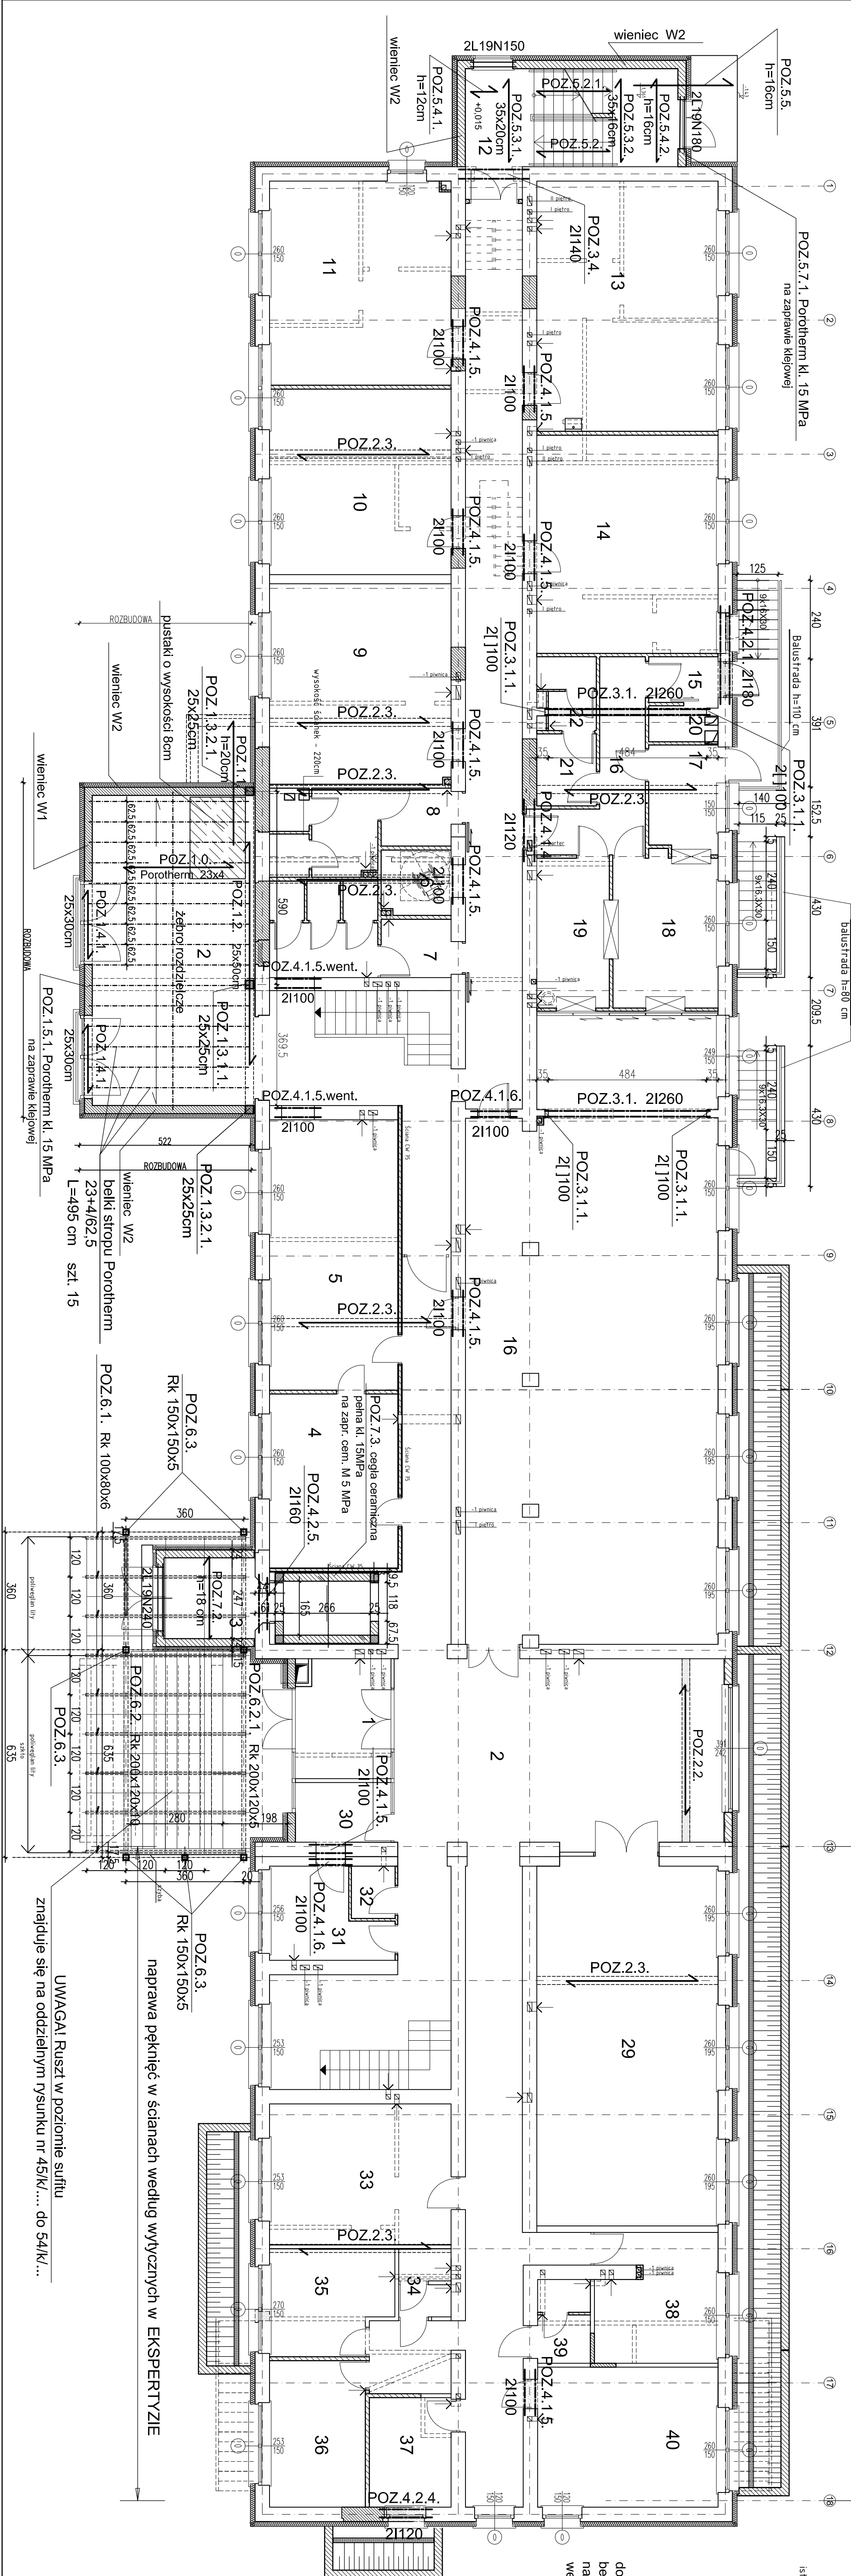
naprawa pęknięć w ścianach według wytycznych w EKSPERTYZIE

UWAGA!  
Nadproża z poz.4.1.4. oraz poz.4.1.6. z dod. opisem "went" należy wykonać bezpośrednio pod stropem. Są one wykonane nad otworami dla przejścia przewodami wentylacyjnymi.
